# AKTUELLES

## Kubicek-Polyester-Ballonstoff

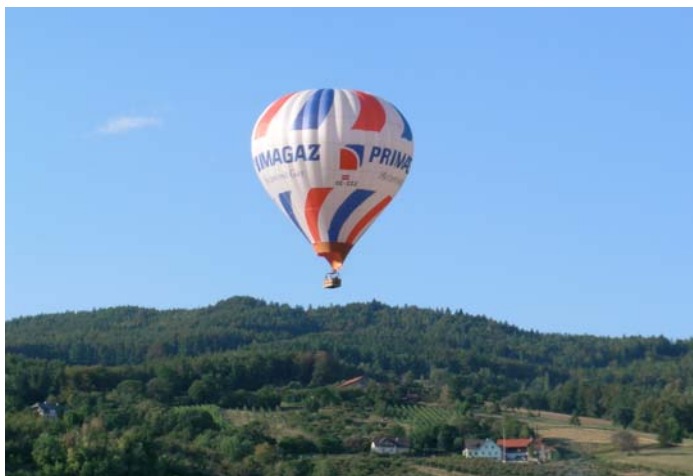
**OE-ZZZ „Primagaz“**

**BB60 (6.000 m<sup>3</sup>)**

**Werk-Nr. 131**

**Parachute-Tausch vor 200 h / Rest 100% Originalstoff**

**668:00 Stunden (16.09.2004)**

**Gewerblicher Einsatz Steiermark/A**

**Viel Winterbetrieb (UV!)**

**Fahrthöhen 1.000 – 2.000 m MSL**

Nachprüfung lt. § 40-1/4 ZLLV idgF durchgef. bei: <i>668</i> Betriebsstd. <i>6.9.2004</i>	
Nächste Nachprüfung: <i>6.9.2004</i>	
Das LFZ ist zum Zeitpunkt der Nachprüfung lufttüchtig.	
Die Beanstandungsliste ist zu beachten!	
Ort: <i>Sali, Steiermark</i> Datum: <i>16.9.2004</i>	
Prüfer: <i>Andreas Binder</i>

✓ Nachprüfung / Grab-Test OK  
(Nick Binder / Prüfer, zugleich Cameron Balloons/A)

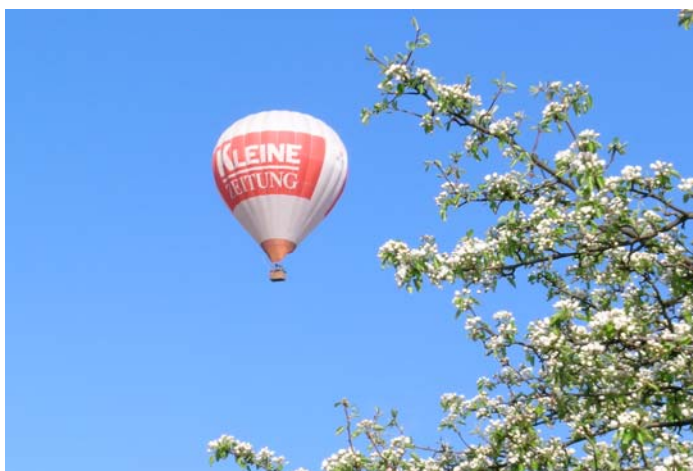
**OE-ZZK „Kleine Zeitung“**

**BB45 (4.500 m<sup>3</sup>)**

**Werk-Nr. 117**

**100% Originalstoff**

**756:35 Stunden (16.09.2004)**

**Gewerblicher Einsatz Steiermark/A**

**Viel Winterbetrieb (UV!)**

**Fahrthöhen 1.000 – 2.000 m MSL**

<i>in Zukunft</i>	100 Std./bzw Jahreskontr. lt. Herstellerangaben durchgeföhrt bei: <i>748:25</i> Betriebs-Std.
<i>ZZK</i>	Nächste Kontrolle bei: <i>8.9.25</i> Std. oder nach 12 Monaten, je nach früherem Eintreten.
<i>02-2004</i>	Das LFZ ist zum Zeitpunkt der Kontrolle lufttüchtig. <b>Die Mängelliste ist zu beachten!</b>
	Ort: <i>Sali, Steiermark</i> Datum: <i>16.9.2004</i>
	Prüfer: <i>Andreas Binder</i>
